АКТ ОБСЛЕДОВАНИЯ объекта социальной инфраструктуры К ПАСПОРТУ ДОСТУПНОСТИ ОСИ № 2

1.1. Наименование (вид) объекта: муниципальное дошкольное образовательное учреждение детский сад №24.

188750, Российская Федерация, Ленинградская область, Приозерский район, п. Плодовое, ул. Школьная 9.

Приложение I
к Акту обследования ОСИ, к паспорту
доступности ОСИ №
от « 8 » июля 2024 г.

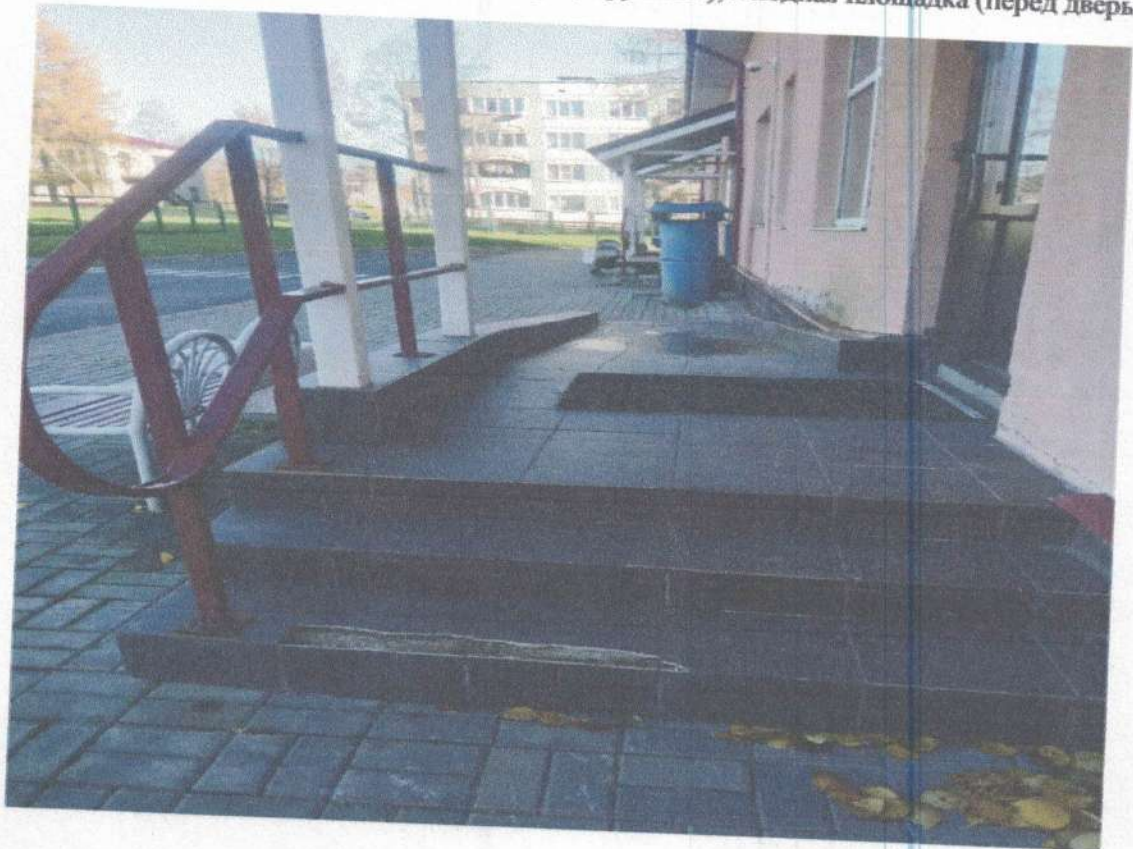
Фото № 10 Лестница (наружная), Пандус (наружный), Входная площадка (перед дверью)

2.1	Лестница (наружная)	есть		10, 27, 28	- отсутствие акустической информации перед началом марша лестницы;	Г	-установка акустической предупредительной информации перед маршем,	ТР, ТСП, Орг

2.2	Пандус (наружный)	есть		10, 11	- отсутствует навес над пандусом;	К	-установить навес над пандусом;	ТСП
2.3	Входная площадка (перед дверью)	есть		10		С	-водоотведение имеется; - закрепление ответственного сотрудника за встречу и сопровождение МГН;	ТР, ТСП, Орг.

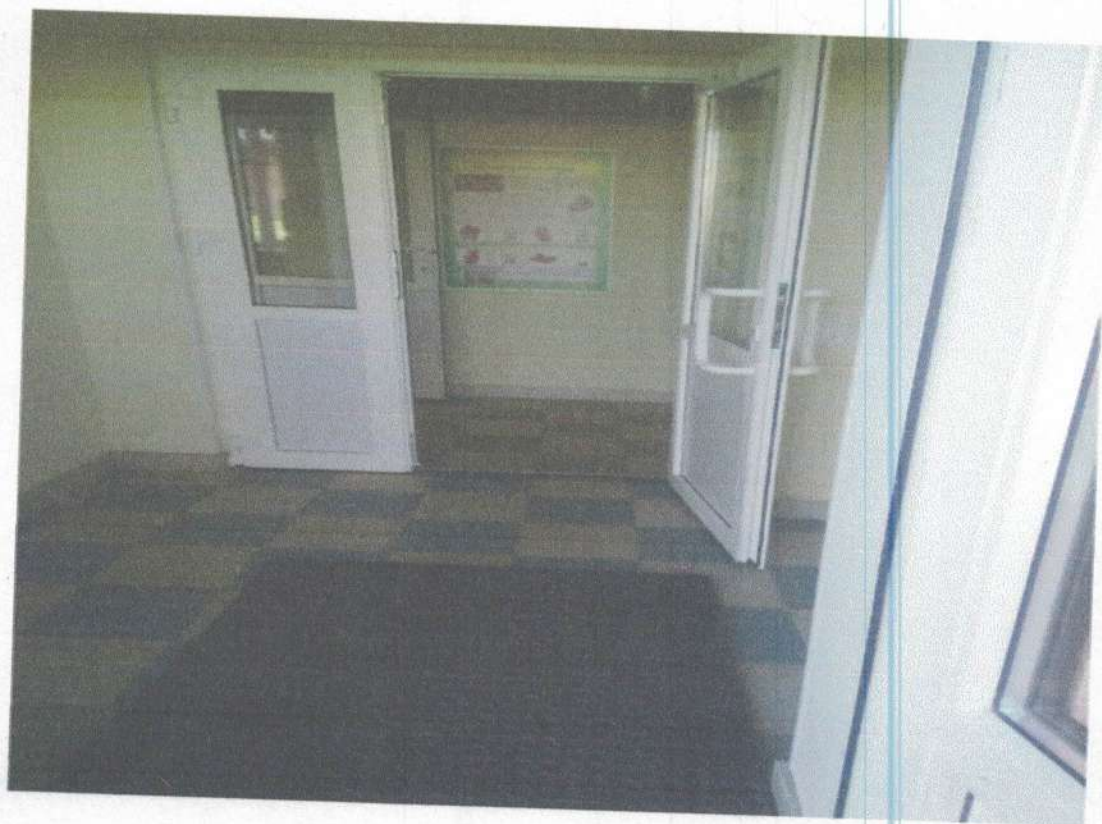
Фото № 12 Тамбур, Вход в здание

2.4	Дверь (входная)	есть		10		К, О, С		ТР
2.5	Тамбур	есть		12, 13		К, О, С		ТР
	ОБЩИЕ требования к зоне			27-31	-отсутствует непрерывность информации, своевременное ориентирование и однозначная идентификация	Все	- обеспечить своевременное получение акустической информации, в т.ч. с учетом потребностей инвалидов с нарушениями слуха;	ТР, ТСП, Орг.

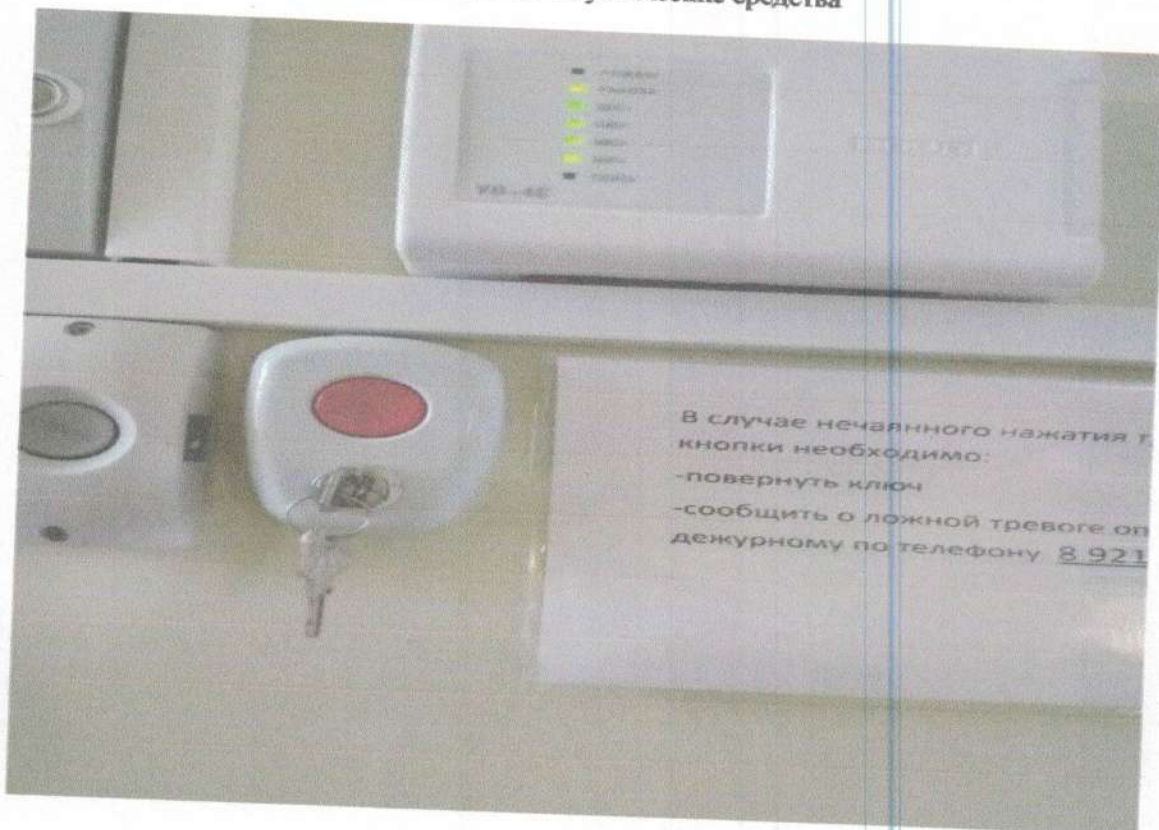
Фото № 25 Акустические средства

№ п/п	Наименование функционально-планировочного элемента	Наличие элемента		Выявленные нарушения и замечания		Работы по адаптации объектов		
		есть/нет	№ на плане	№ фото	Содержание	Значимо для инвалида (категория)	Содержание	Виды работ
6.1	Визуальные средства	есть		27-31		все		Орг,
6.2	Акустические средства	есть		25,26			-обеспечить соответствие нормативным требованиям;	
6.3	Тактильные средства	есть		27-31				
	ОБЩИЕ требования к зоне			27-31			-на всех структурно-функциональных зонах, начиная с прилегающей территории обеспечить своевременное получение акустической информации, в т.ч. с учетом потребностей инвалидов с нарушениями слуха; (п. 5.5 СП 59.13330.2012).	Орг, ТСП, ТР

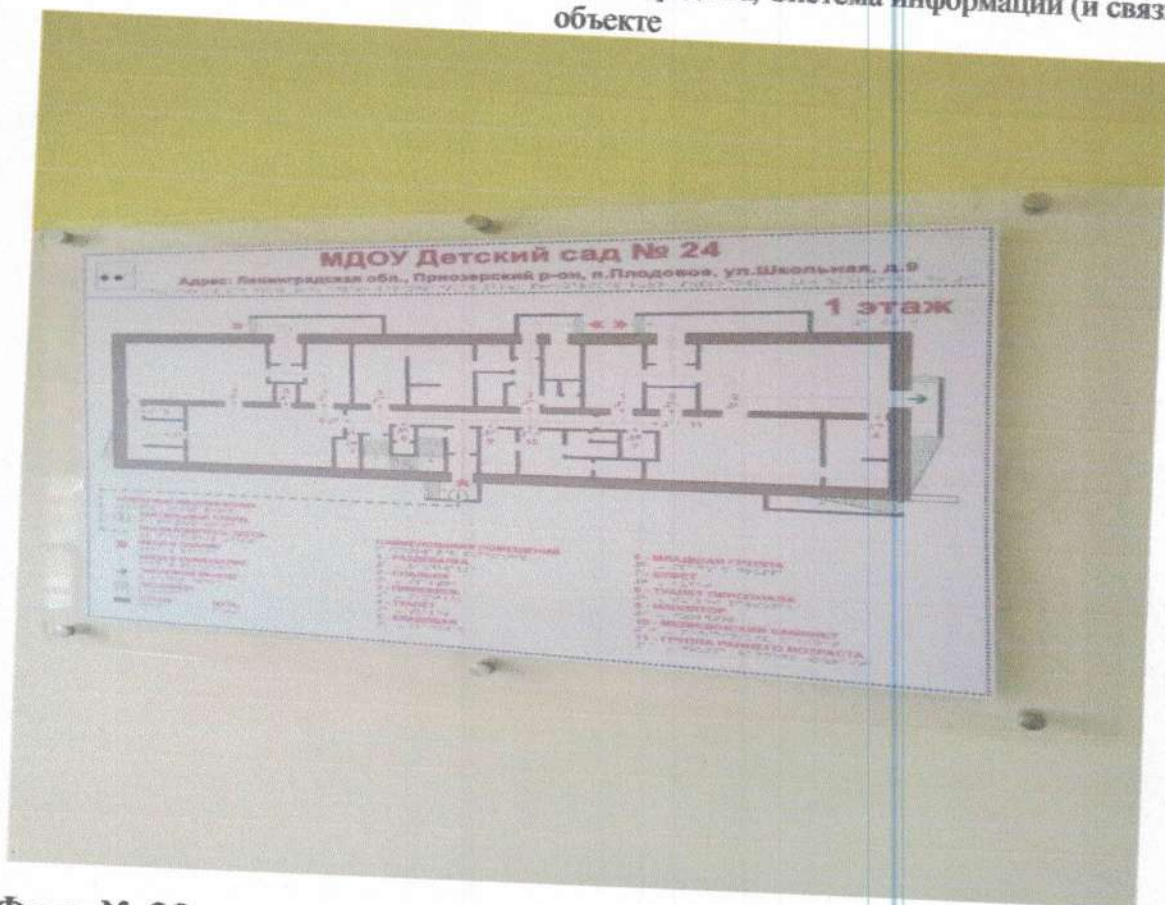
Фото № 27 Путь (пути) движения на территории, Коридор (вестибюль, зона ожидания, галерея, балкон), Визуальные средства, Тактильные средства, Система информации (и связи) на объекте

объекта и места посещения, а также отсутствуют средства информации зон и помещений, что не соответствует п. 5.5.3 СП 59.13330.2012 Частично выполнено				
--	--	--	--	--	--	--	--	--
